INFORME FINAL DE ACCIDENTE AERONAVE EMBRAER ERJ-190, 28 DE ABRIL DE 2016

MARCA Y MODELO DE LA AERONAVE:	Embraer, ERJ-190
TIPO DE OPERACIÓN:	Aviación Comercial, Transporte Regular de Pasajeros.
PERSONAS A BORDO:	93
FECHA Y HORA DEL ACCIDENTE:	28 de abril de 2016, 12:51 UTC (07:51 HL)
LUGAR DEL ACCIDENTE:	Aeropuerto Mariscal Lamar, Cuenca
COORDENADAS:	00°08'28" S, 078°29'19" W.

FASE DEL VUELO:	Aterrizaje
TIPO DE ACCIDENTE:	Pérdida de control en tierra, excursión de pista

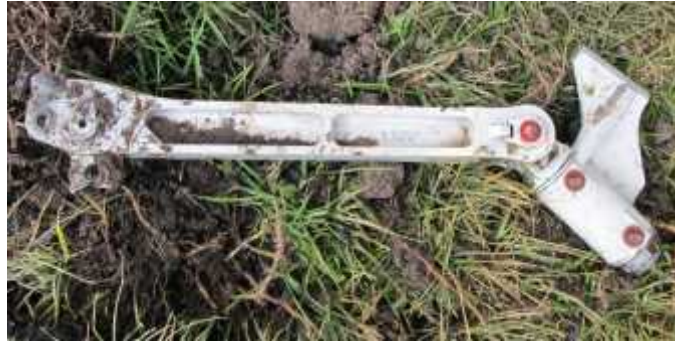
- Rotura de la barra de seguridad del tren principal izquierdo.
- Replegamiento del tren principal izquierdo

Barra de seguridad del tren principal izquierdo

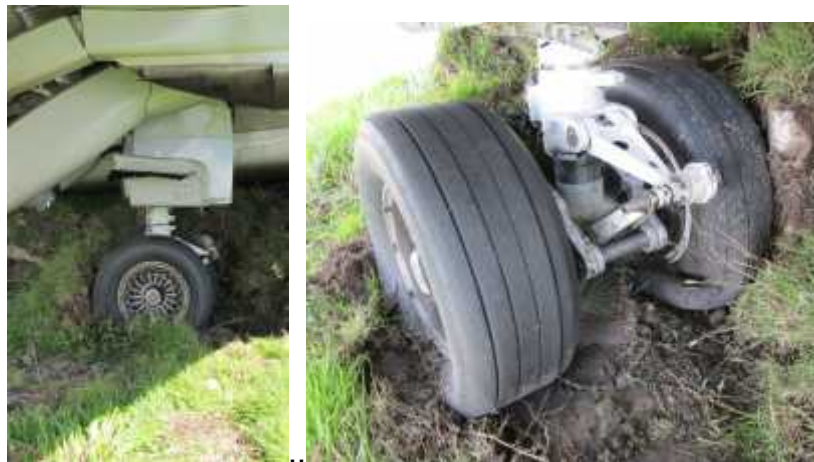
Fotografía 6 y 7.- Tren principal derecho

Tren principal, izquierdo y derecho, daños importantes por hidroplaneo, golpes y explosión.

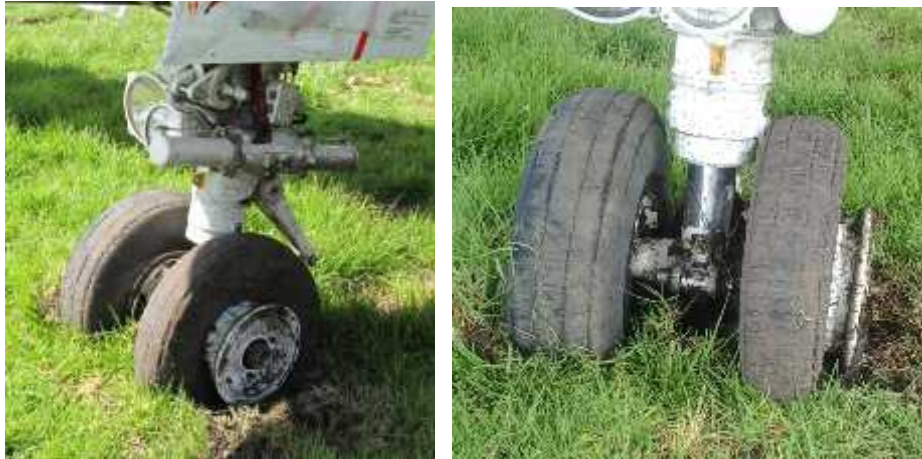
Tren de nariz, daños por golpes y rozamiento.

Tren de nariz

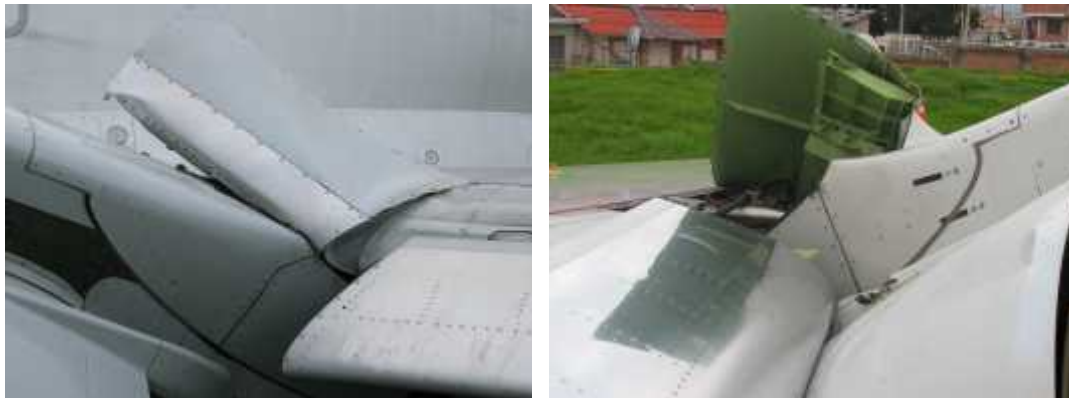
1.3.3.1. Daños en el slat interior del ala izquierda.

Slat ala izquierda

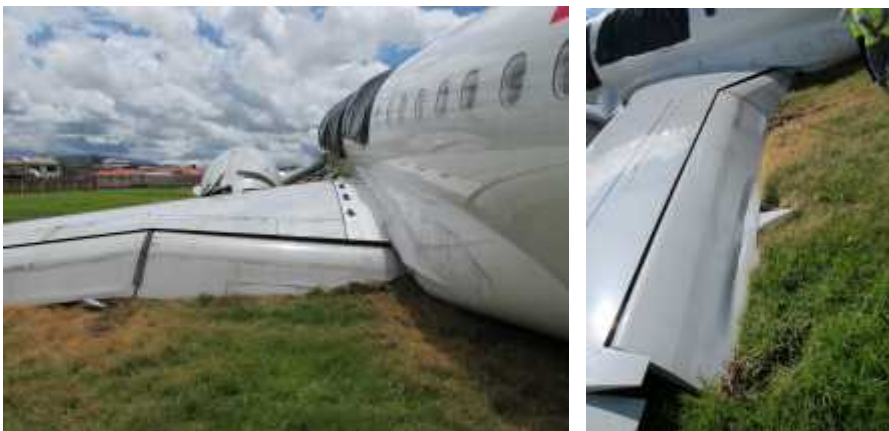
1.3.3.2. Daños por torcedura hacia arriba del flap exterior del ala izquierda.

Flaps ala izquierda

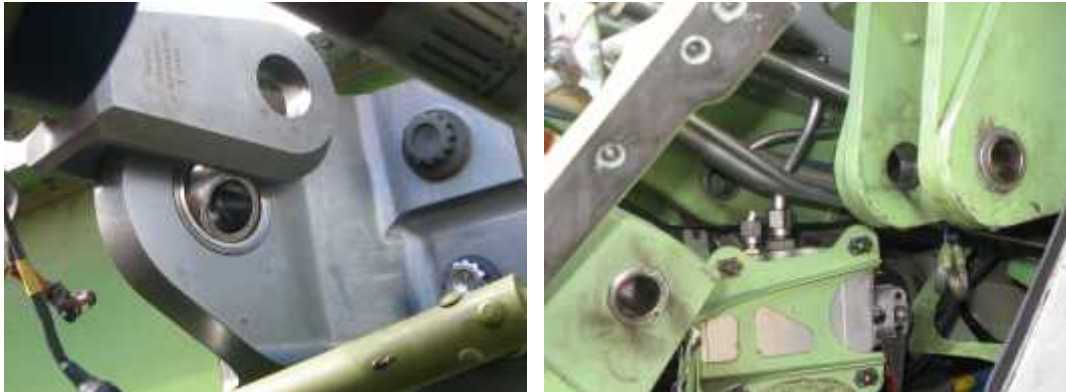
1.3.4.1. Rotura de los soportes de la turbina izquierda.

Soportes motor izquierdo

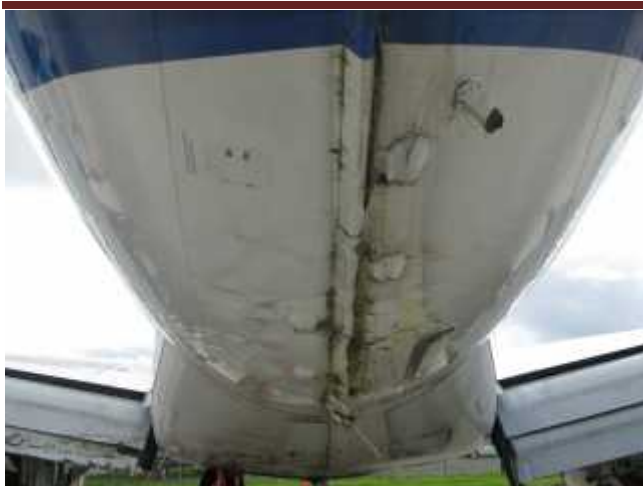
Fuselaje inferior posterior

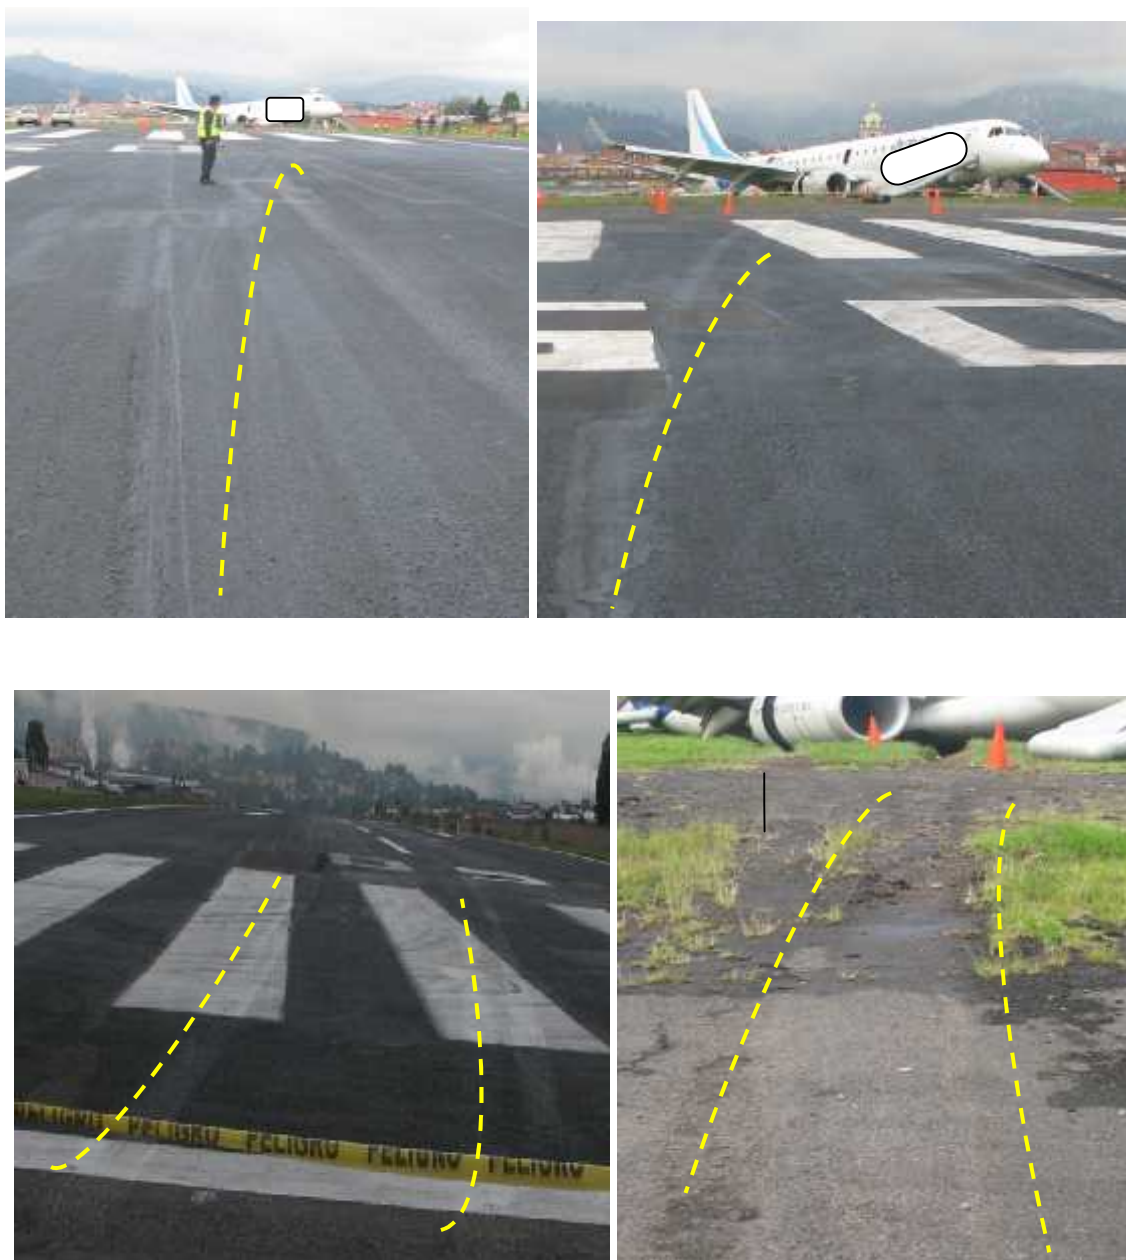
Solo en los últimos metros de la pista, se evidenciaron las marcas dejadas por los trenes de aterrizaje. Según el DVDR la aeronave rodó sobre el costado derecho del eje de pista hasta 150 metros antes del final de la pista 23, en este punto inició un derrape hacia la derecha, desplazándose sobre la pista hasta abandonarla por el extremo derecho del final de la pista 23 e ingresando al área verde adyacente a la cabecera 05. Las huellas en este tramo final mostraban que la aeronave sufrió los efectos de hidroplaneo. Se encontraron restos del caucho desprendido de los neumáticos que mostraban las características de reversión de caucho.

Huellas trenes de aterrizaje

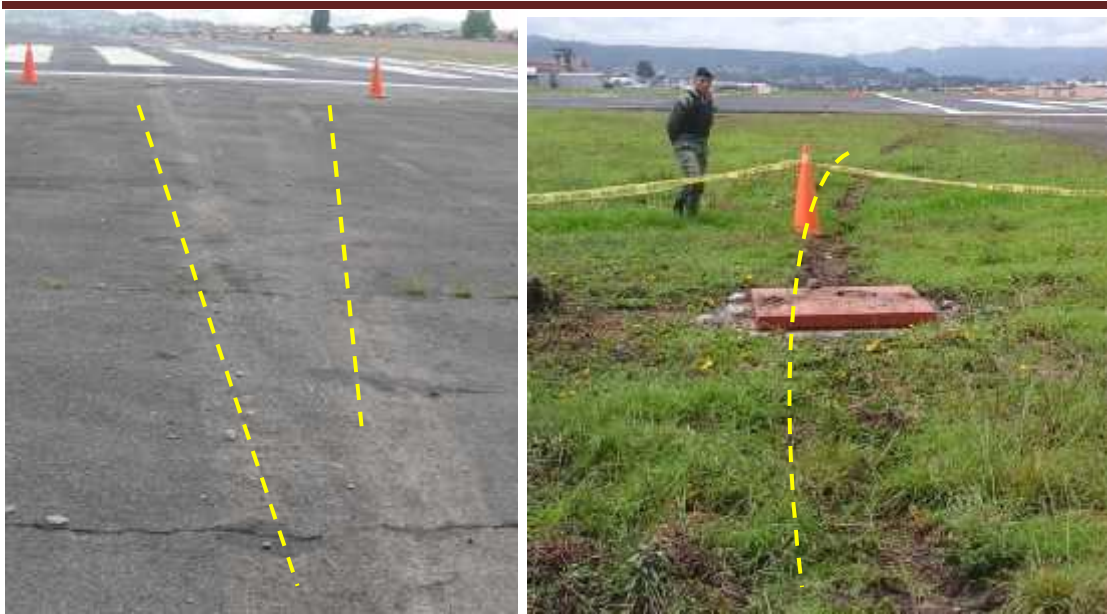
Huellas trenes de aterrizaje

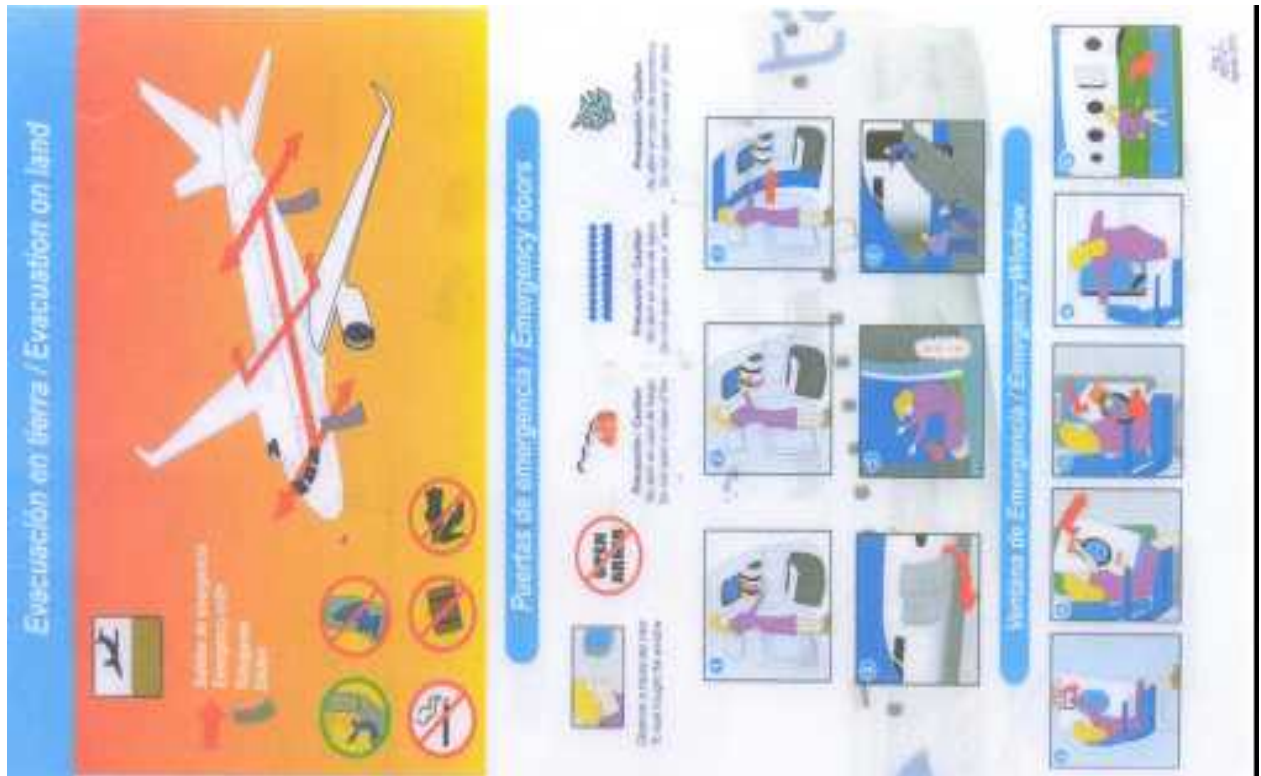
Los gráficos siguientes corresponden a una impresión en el mismo tamaño de la cartilla reducida y de una cartilla reducida retirada del avión al azar, respectivamente, donde se aprecia la diferencia en la claridad y definición del contenido.

Cartilla reducida emplastificada, colocada en el avión

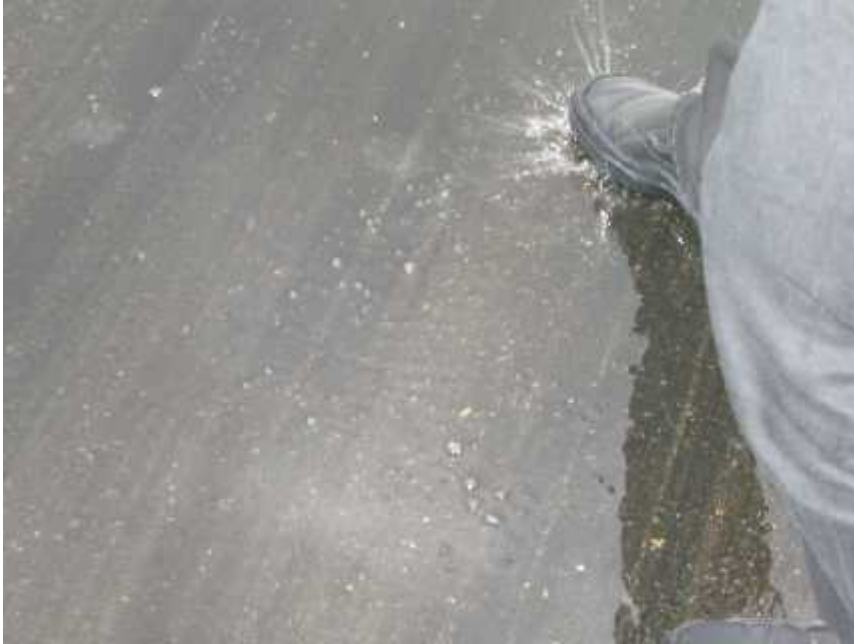
En la inspección realizada luego del accidente y después de una lluvia ligera se pudo verificar que la cantidad de agua acumulada tenía un espesor variable pero superior a los 3 milímetros en casi toda su extensión.

La mayor acumulación de agua se presentaba en las zonas de toma de contacto, y en la zona central a ambos lados del eje de pista.

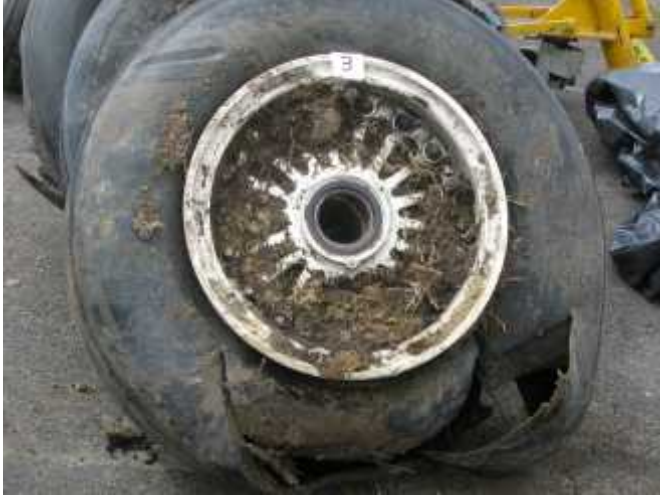
1.16.15.3. LLANTA Nro. 3, tren principal derecho, (interior derecha) P/N DRT31722T, S/N 12104008

Esta es una llanta nueva, sin reencauches previos. Se encontró una marca roja en la llanta alineada con la válvula de inflado del aro.

El lado marcado con la serie tenía el talón separado del aro, pero no se evidenciaron daños en esta parte de la llanta.

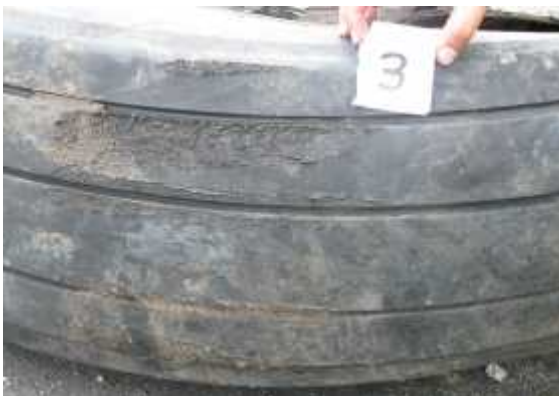
En la posición 4 horas, había una zona que mostraba desgaste de la superficie y tenía una pequeña acumulación de tierra entre las marcas del labrado. Este desgaste mostraba haberse producido en múltiples direcciones como sucede en una situación de hidroplaneo, pero no mostraba el tinte azulado del caucho.

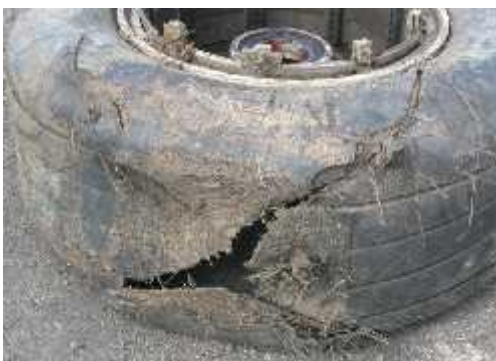
El costado donde va marcada la serie, estaba con el talón en su lugar respecto al aro. La profundidad del labrado variaba de entre 5 y 6/32 pulgadas a 3/32 pulgadas en la posición 5 horas.

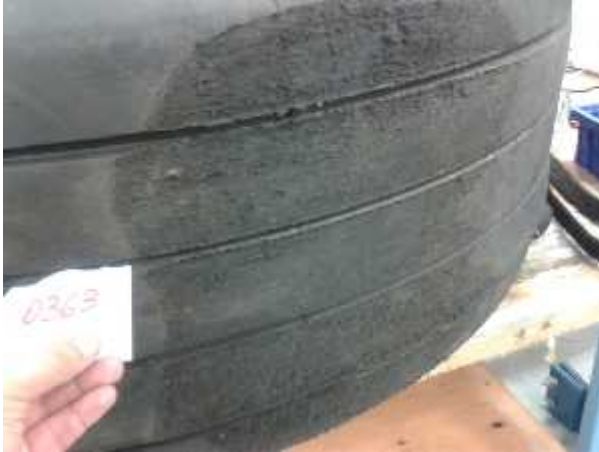
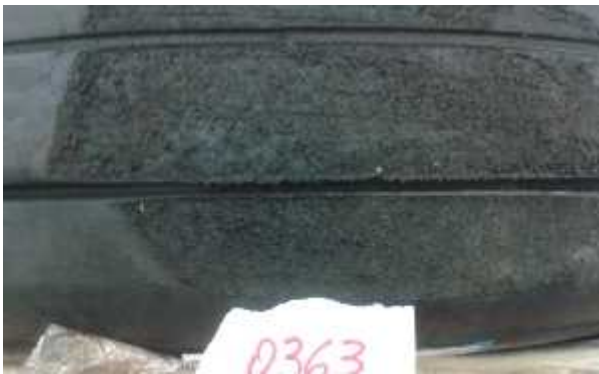
Entre las posiciones 2 y 3 se encontraron marcas de hidroplaneo y mostraba el tinte azulado.

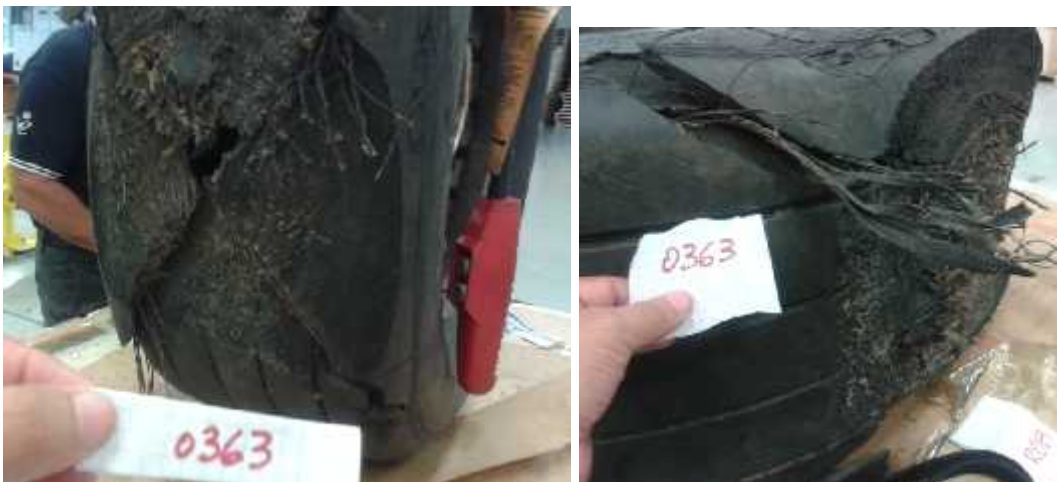
Una marca plana de explosión en forma de X se encontró en la posición 11 horas.

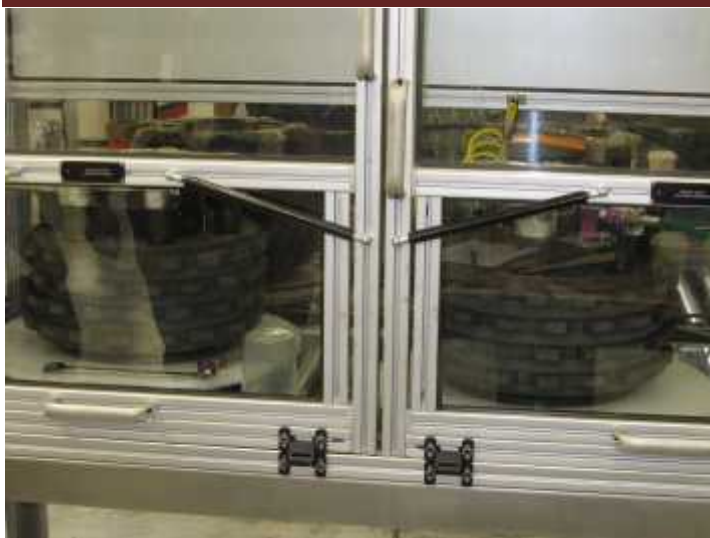
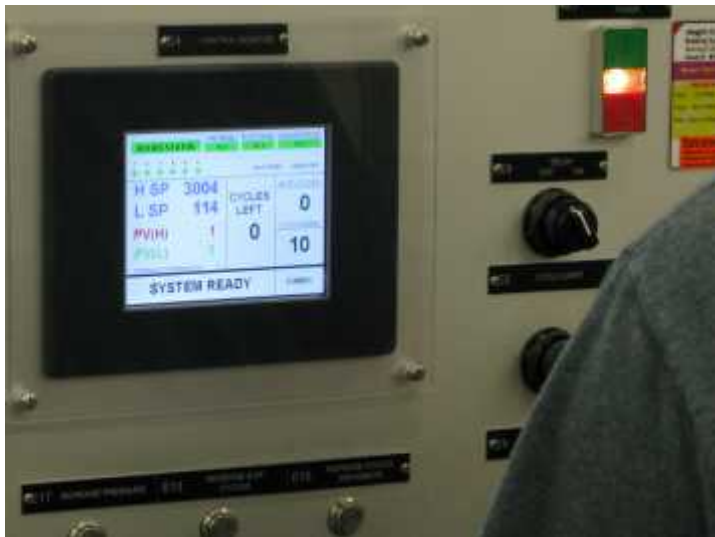
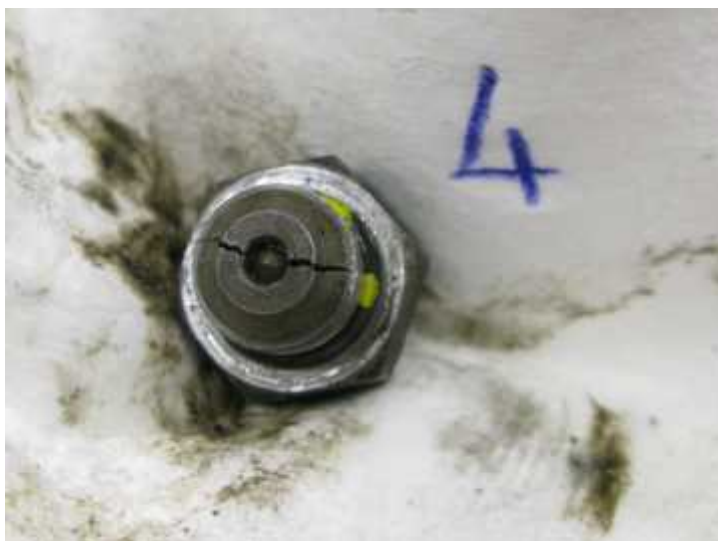
Los frenos fueron examinados y se determinó que estaba en buen estado exterior, sin muestras de desgaste anormal, daños mecánicos o recalentamiento. Las pruebas de presurización indicaron que funcionaban normalmente. Uno de los inyectores mostraba una fisura pero su examen indicó que era producto del impacto. Al reemplazar esta parte, las pruebas indicaron que los frenos funcionaron sin novedad.
