INFORME FINAL DE ACCIDENTE AERONAVE EMBRAER ERJ-190, 28 DE ABRIL DE 2016

MARCA Y MODELO DE LA AERONAVE:	Embraer, ERJ-190
TIPO DE OPERACIÓN:	Aviación Comercial, Transporte Regular de Pasajeros.
PERSONAS A BORDO:	93
FECHA Y HORA DEL ACCIDENTE:	28 de abril de 2016, 12:51 UTC (07:51 HL)
LUGAR DEL ACCIDENTE:	Aeropuerto Mariscal Lamar, Cuenca
COORDENADAS:	00°08'28" S, 078°29'19" W.

FASE DEL VUELO:	Aterrizaje
TIPO DE ACCIDENTE:	Pérdida de control en tierra, excursión de pista

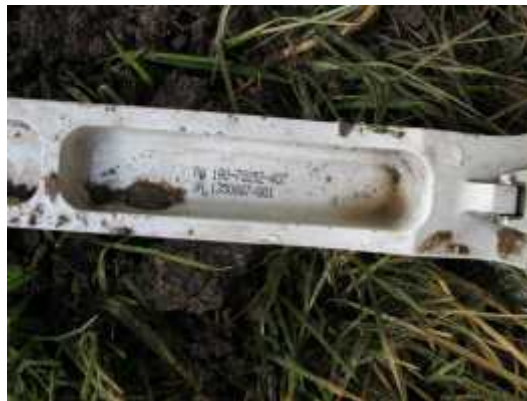
Barra de seguridad del tren principal izquierdo

- Rotura de la barra de seguridad del tren principal izquierdo.
- Replegamiento del tren principal izquierdo

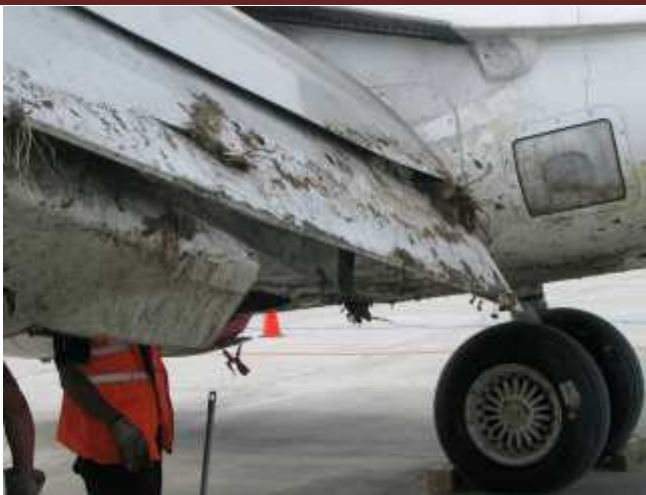
Flaps del ala izquierda

1.3.3.2. Daños por torcedura hacia arriba del flap exterior del ala izquierda.

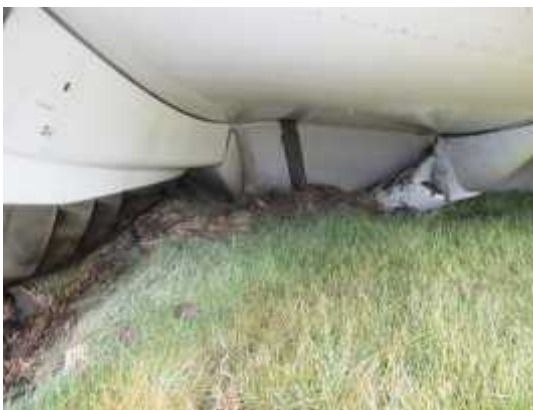
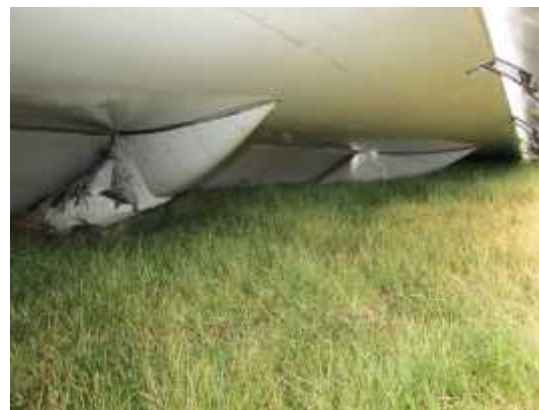
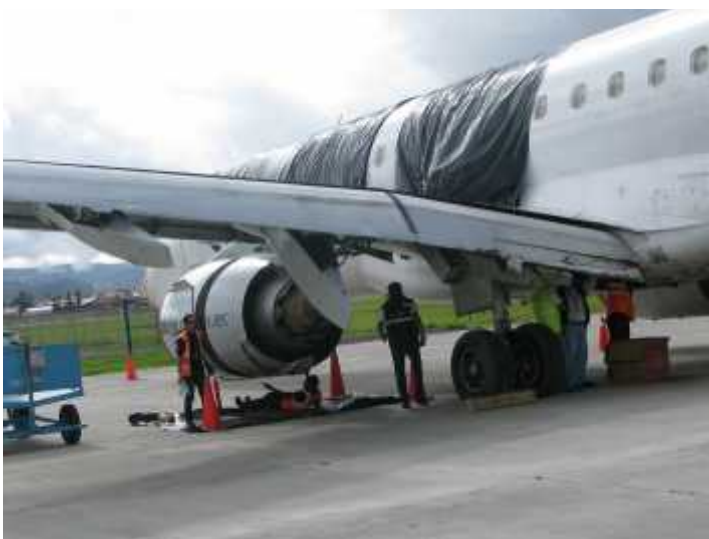
Firings del ala izquierda

1.3.3.3. Torceduras y rajaduras de los firings de los tornillos actuadores de flap del ala izquierda.

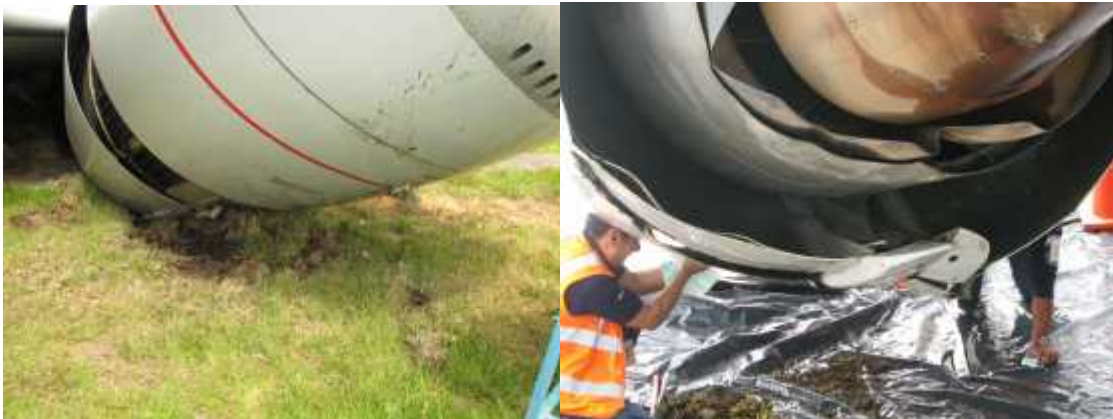
Motor izquierdo

1.3.4.2. Golpes en la zona inferior y posterior de la turbina izquierda.

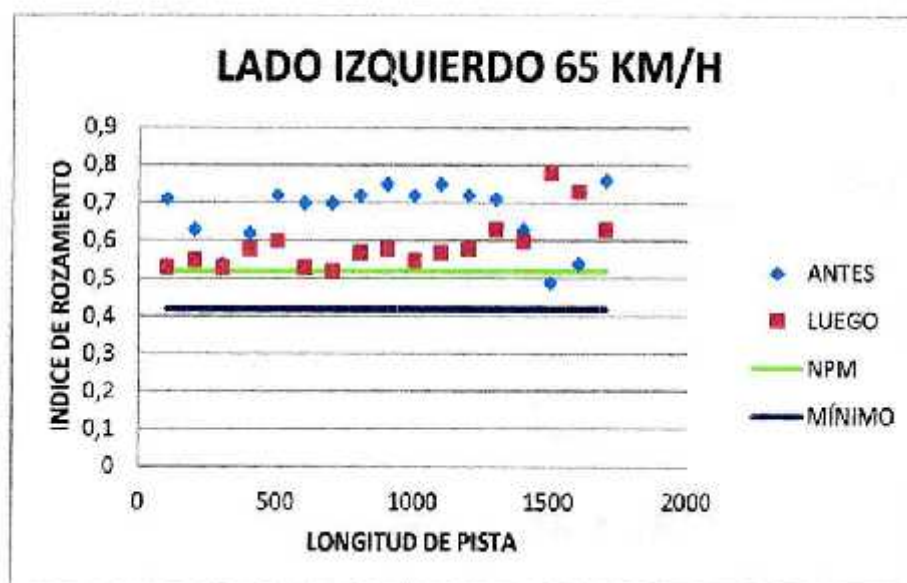
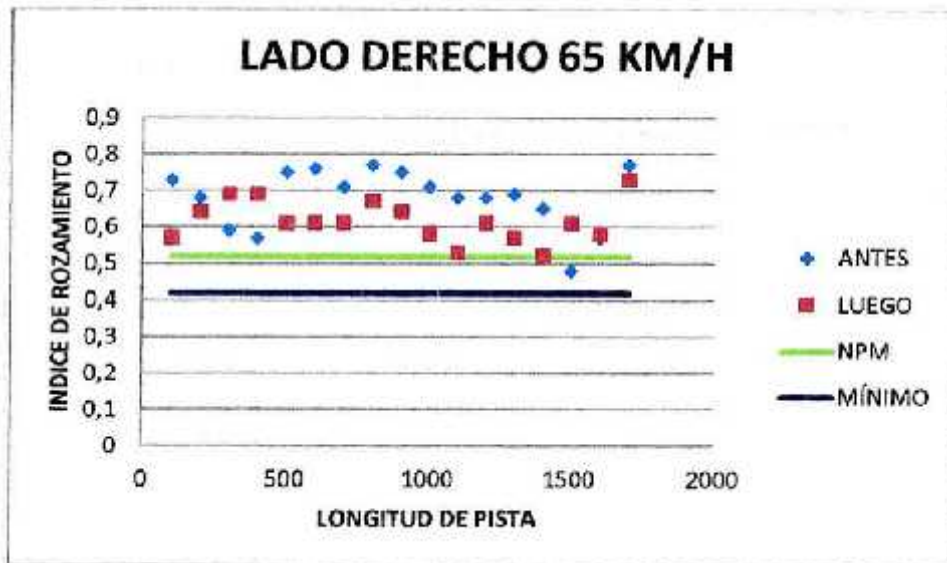
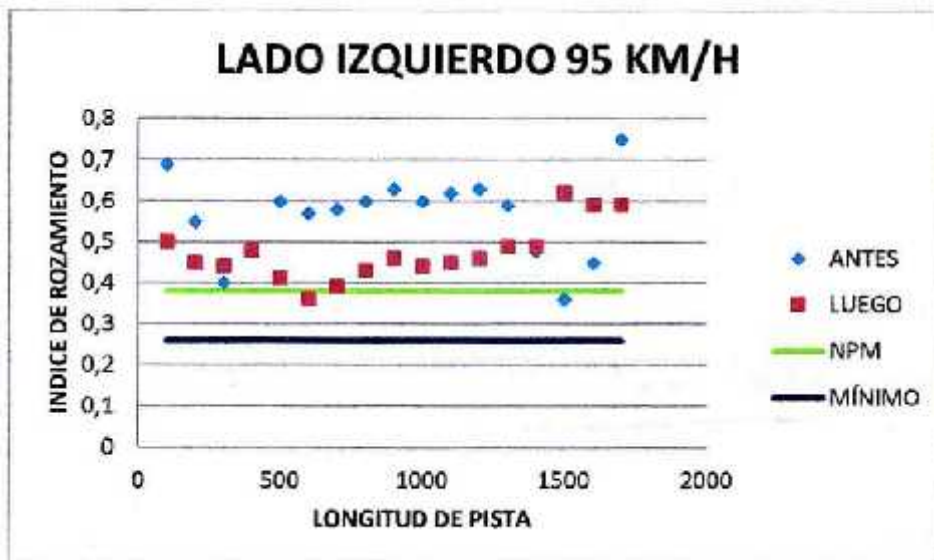
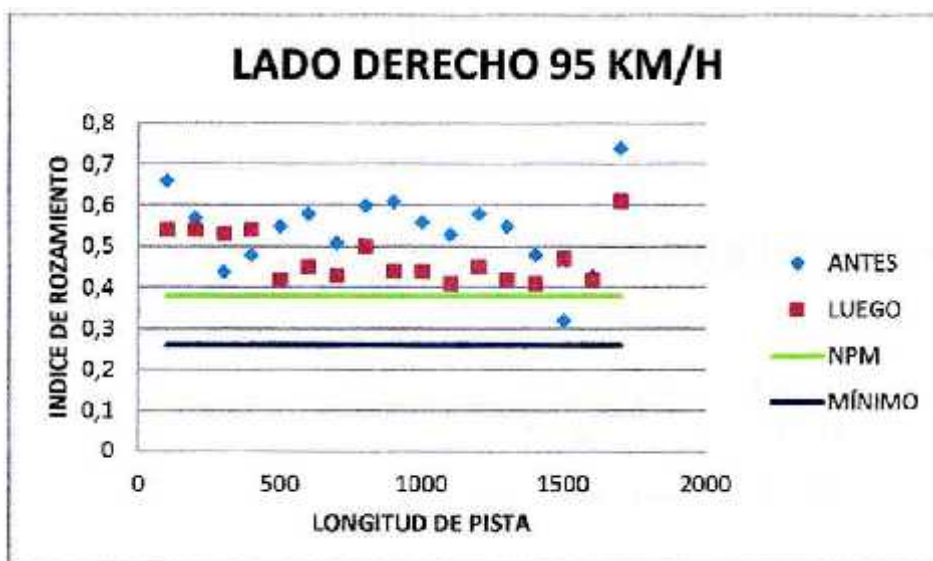
GRAFICOS DE LOS INDICES DE ROZAMIENTO

Las mediciones del coeficiente de fricción efectuadas luego de los trabajos indican que los valores de los coeficientes de fricción se habían reducido.

Los documentos proporcionados a la Junta Indican que la medición se hizo una vez concluidos los trabajos en toda la pista, sin haber realizado previamente la aplicación del producto y la medición del coeficiente de fricción en un área determinada previamente.

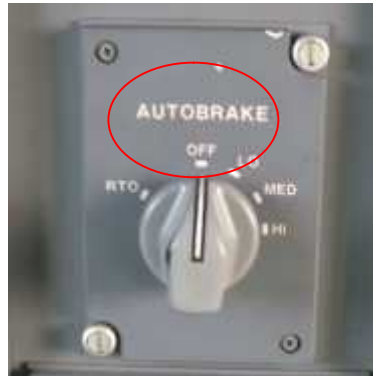
- sistema AUTOBRAKE en posición OFF

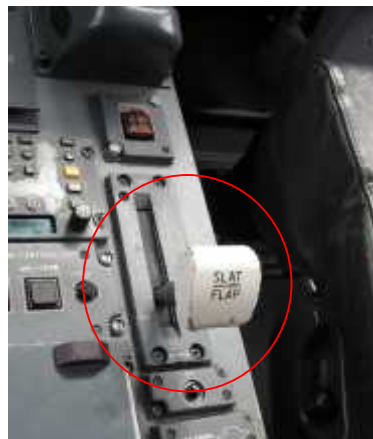
- Palanca seleccionadora de slat/flaps en la posición 5.

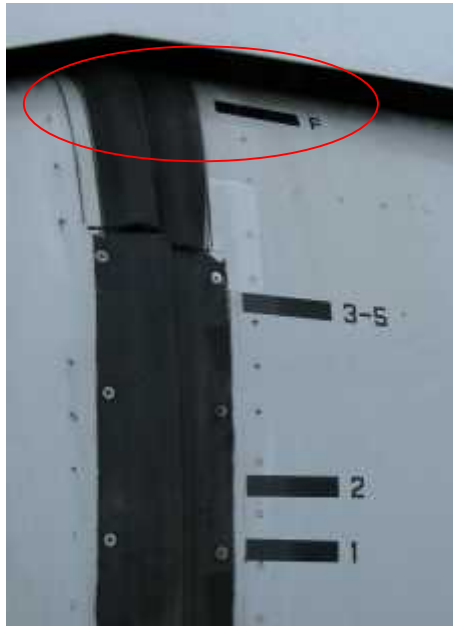
- Los flaps/slats se encontraron extendidos en la posición full

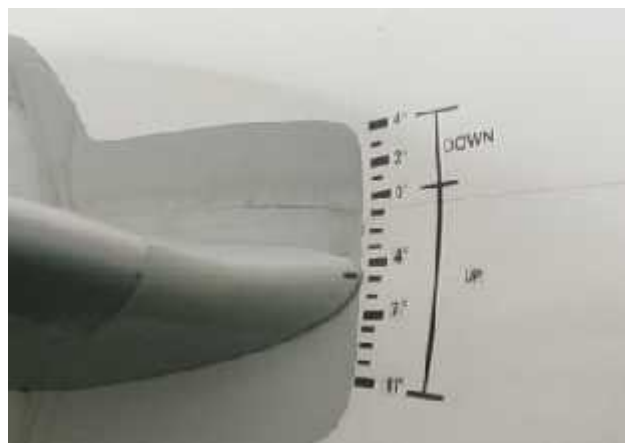
- El estabilizador horizontal se encontró en posición 5 grados arriba
- Los spoilers estaban replegados.

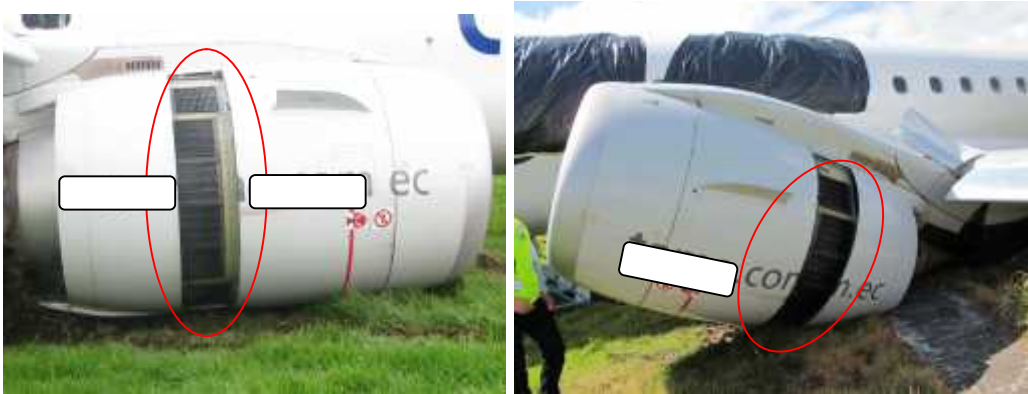
El mecanismo de reversa en los motores se encontró abierto, evidenciando que estaba activado al producirse la excursión de pista y detención de la aeronave.

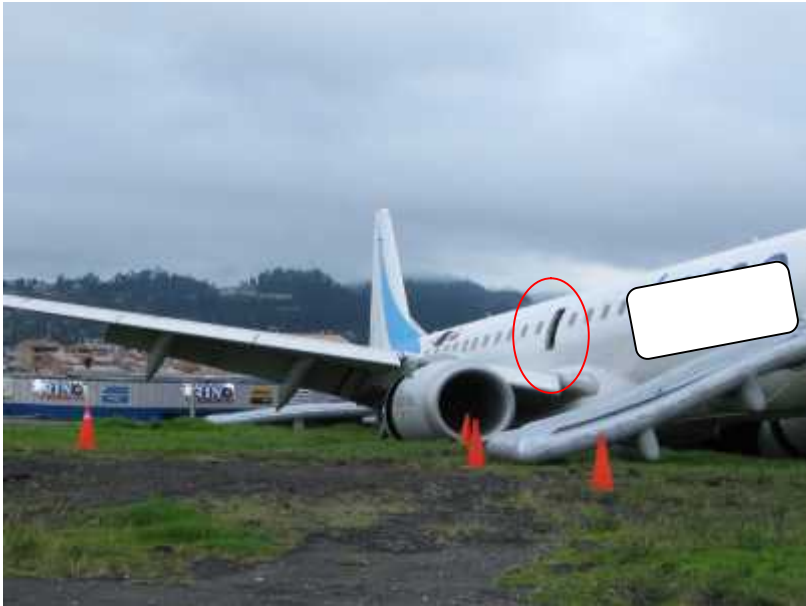
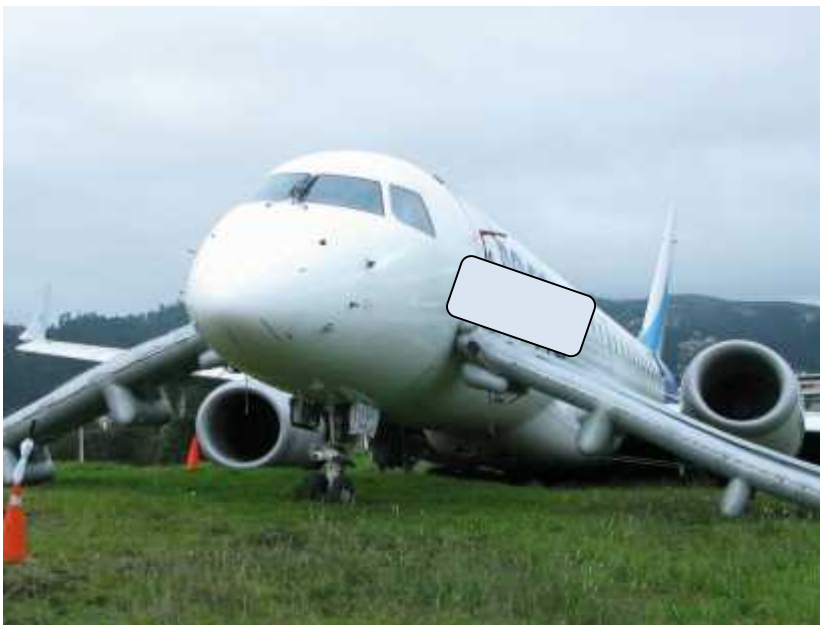
En la investigación de campo se encontró que los cuatro toboganes correspondientes a las puertas delanteras y posteriores estaban desplegados.

Así mismo, la ventana sobre el ala derecha estaba abierta.

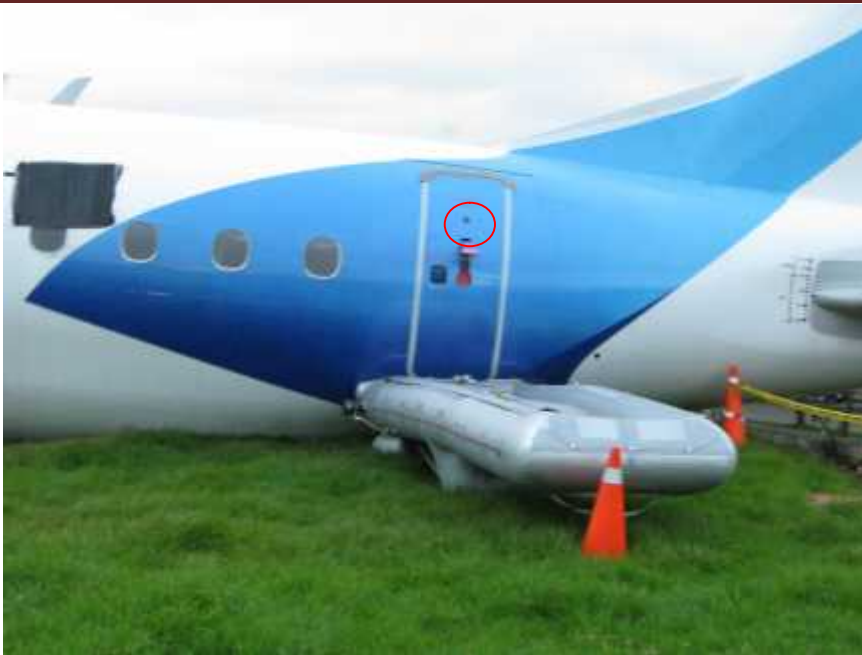
Los toboganes posteriores izquierdo y derecho estaban en posición horizontal y no permitían deslizarse sobre ellos. El del lado derecho y los dos delanteros fueron utilizados para la evacuación.

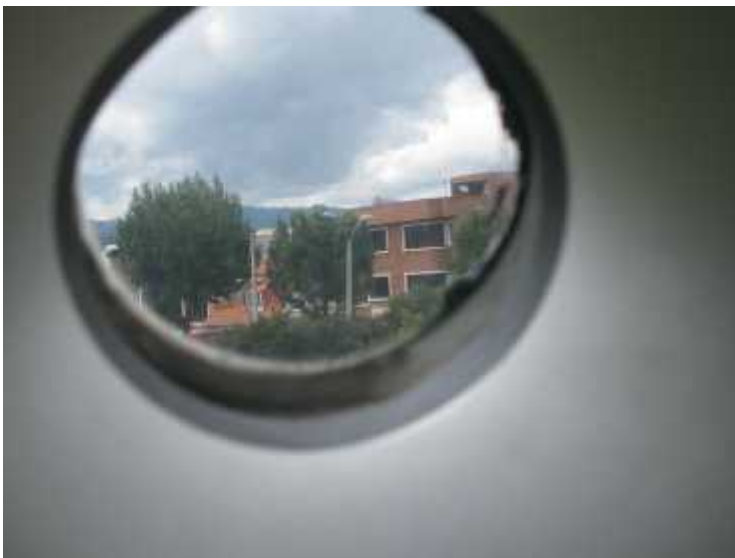
Se verificó que debido a la posición de la aeronave, inclinada hacia la derecha 6,7 grados y con 6,2 grados nariz arriba, y el tamaño de las mirillas de las puertas posteriores, no era posible determinar si las condiciones de la aeronave y el terreno adyacente facilitaban la evacuación por esta zona.

Los ángulos de visión en el caso de la puerta derecha permitían observar a 8,30 metros de distancia del fuselaje, y en la puerta izquierda el punto de mira más cercano era de 12,30 metros.

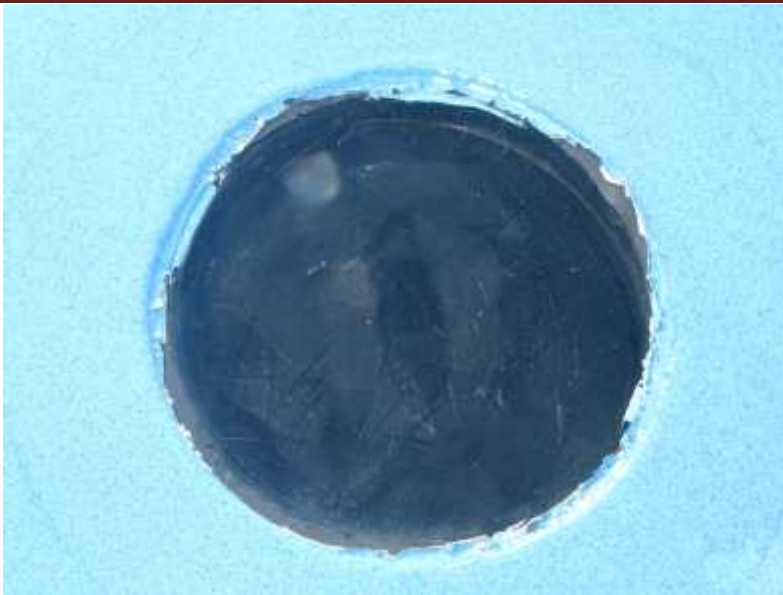
Por la parte exterior, la pintura cubría parte de los bordes de la mirilla, pero no representaba un obstáculo a la visión hacia el exterior de la aeronave.

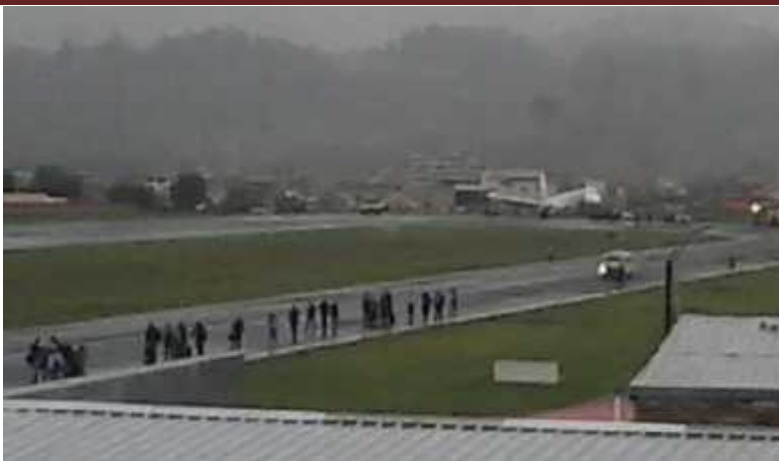
En otros videos se observa que los pasajeros se alejan de la aeronave llevando su equipaje de mano.

Aun cuando a los pocos segundos de iniciada la evacuación se observa personal de la Compañía y del aeropuerto al pie del avión, los pasajeros se dirigen al terminal por su propia iniciativa, sin que sean reunidos ni dirigidos luego de haber abandonado la aeronave, incluso algunos pasajeros caminan por el frente de la aeronave hacia el costado contrario del avión, en lugar de alejarse.

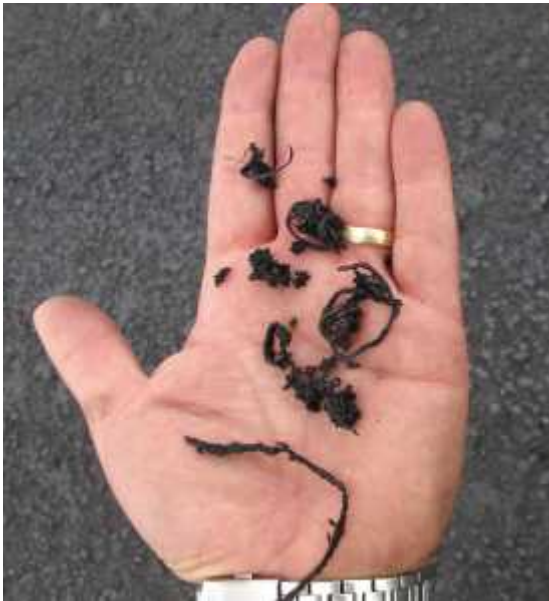
Fotografía Nro. 45, caucho desprendido de los neumáticos por reversión

La coloración blanquecina de las huellas encontradas en la pista, particularmente en los últimos 150 metros de la misma, sugerían que la aeronave sufrió los efectos de hidroplaneo.

Se encontraron partes de caucho desprendido de los neumáticos que indicaban que sufrieron recalentamiento y reversión de caucho.

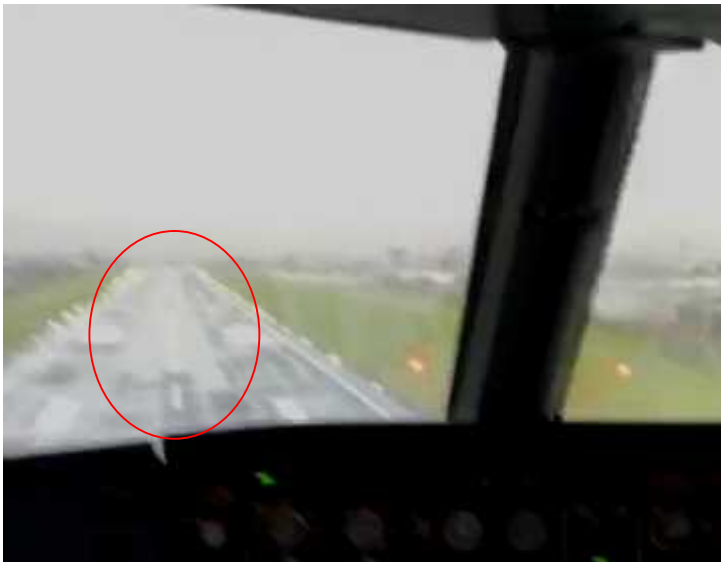
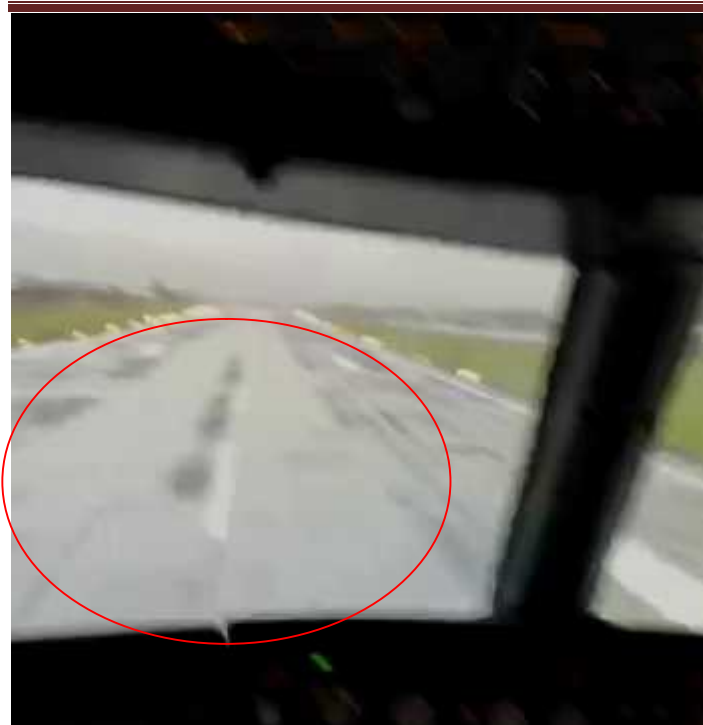
La revisión del video tomado de un avión A319 que aterrizó antes del de la Compañía, se pudo determinar que la pista presentaba acumulación de agua en la franja central.

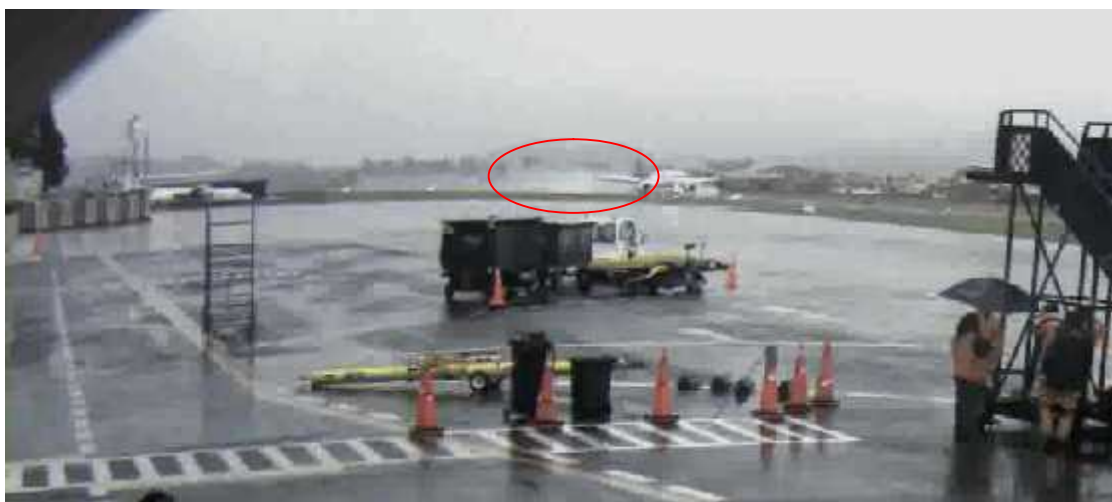
Fotografía Nro. 48

Adicionalmente, los videos de las cámaras de seguridad del aeropuerto de Cuenca muestran que a la hora del aterrizaje de este avión (7:17 H.L.) sobre la pista había acumulación de agua, la que se levanta mientras esta aeronave rodaba por la pista durante el aterrizaje.

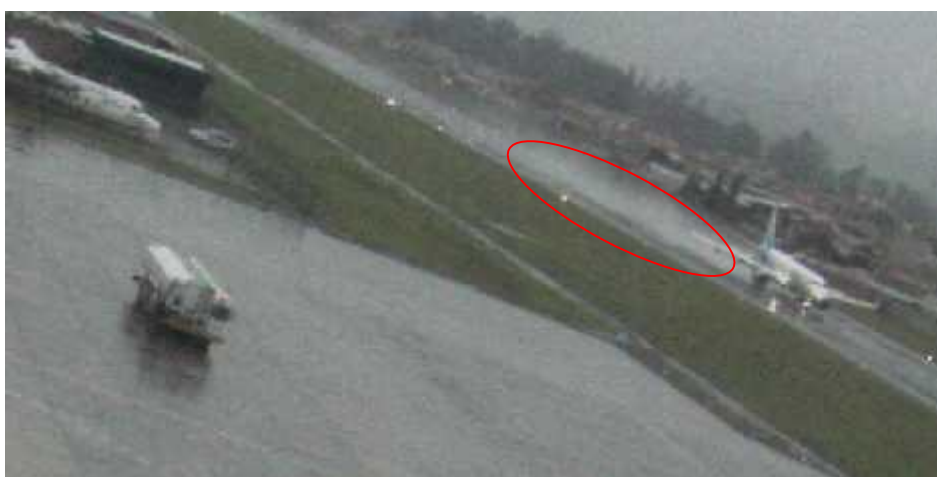
A la hora del aterrizaje del avión accidentado, la pista también presentaba acumulación de agua lo que se confirma porque al paso de la aeronave durante la carrera de aterrizaje esta se levanta y deja una estela continua durante toda la carrera de aterrizaje.

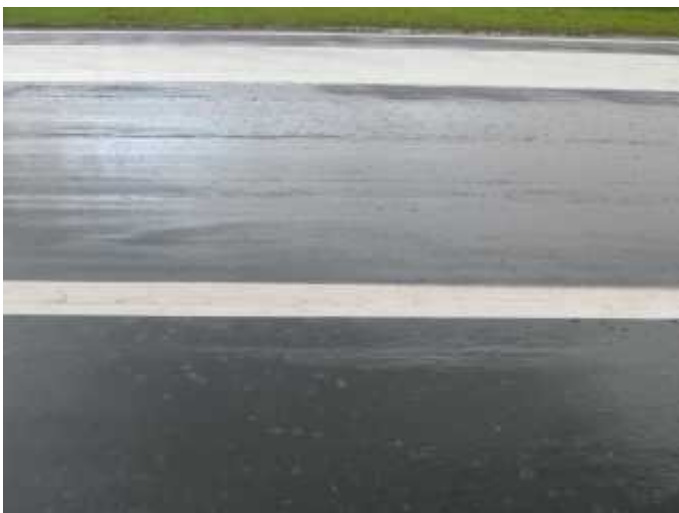
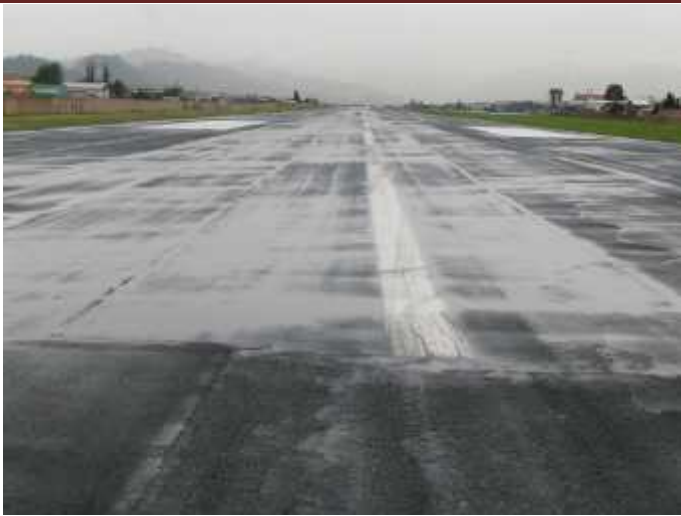
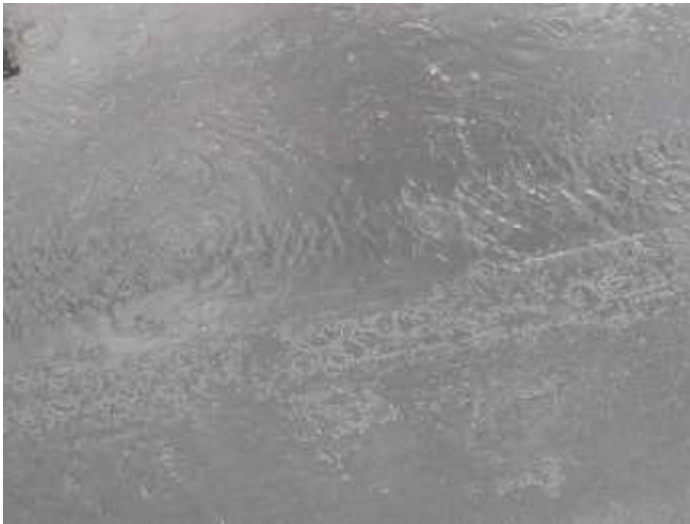
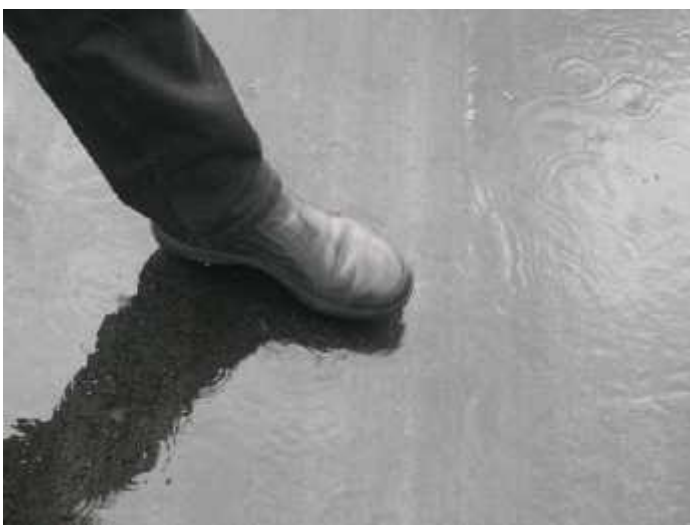
En la inspección realizada luego del accidente y después de una lluvia ligera se pudo verificar que la cantidad de agua acumulada tenía un espesor variable pero superior a los 3 milímetros en casi toda su extensión.

La mayor acumulación de agua se presentaba en las zonas de toma de contacto, y en la zona central a ambos lados del eje de pista.

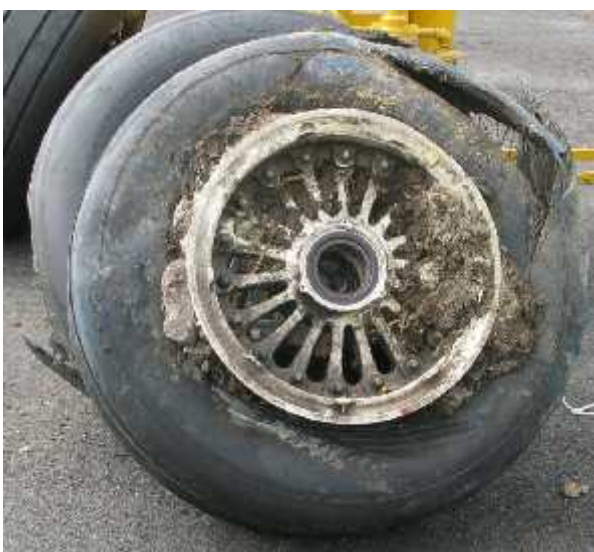
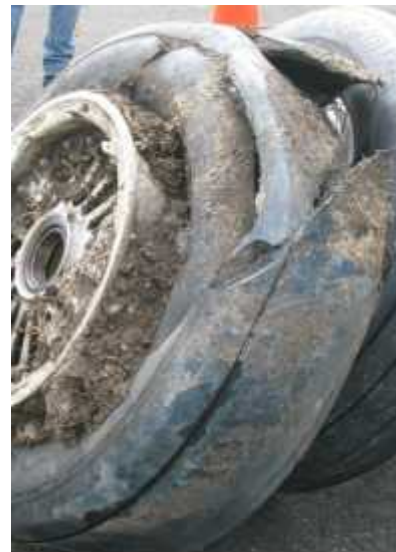
**1.16.15.1. LLANTA Nro. 1, tren principal izquierdo, (exterior izquierda)
P/N DRT31722T, S/N 14164034**

Había sido sometida al reencauche “número 1”, el 8 de agosto de 2015 por parte de la Compañía Wilkerson.

El talón (cerco) de la llanta no estaba sentado sobre el aro y las impresiones del número de serie habían sufrido daños debido al roce del material.

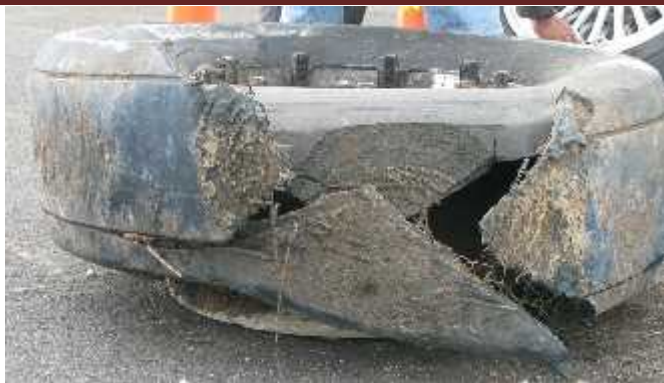
Las líneas de fe (marcas de de pintura de color rojo) indicaban que la llanta no se deslizó en el aro.

Las marcas del labrado estaban más desgastadas en la zona del hombro que estaba-hacia adentro, mostrando una superficie lisa en la mayoría de la llanta.

La zona de la válvula es donde normalmente se coloca la marca roja de balanceo y se encuentra aproximadamente en la posición de las 4 horas. En esta zona el borde del aro removió una cantidad sustancial de material de la llanta en la parte de los pliegues.

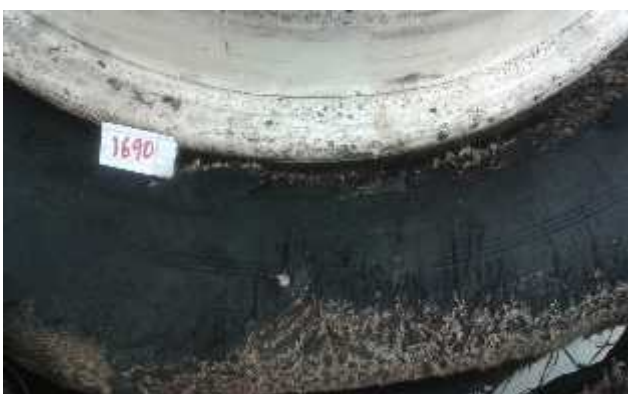
En general el labrado de esta zona había sido desprendido de manera plana y tenía la marca y patrón en forma de X desde el centro. Esta condición es una indicación de que la llanta tenía presión suficiente cuando ocurrió la explosión. En el centro de la X el grosor de la superficie era menor a $\frac{1}{4}$ de pulgada.

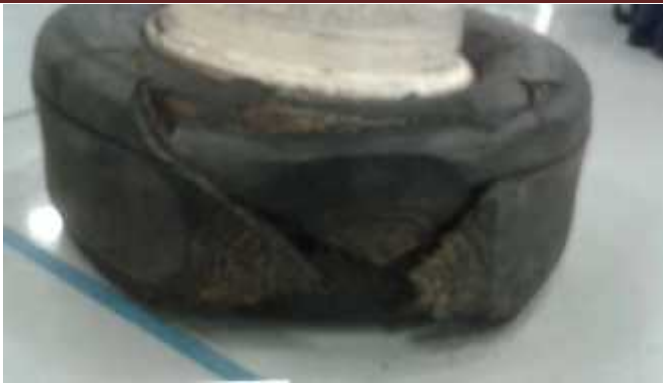
El lado interior de la llanta, que no lleva marcado el número de serie no mostraba diferencias respecto al lado exterior. El interior de la llanta estaba en buen estado así como el aislamiento interior.

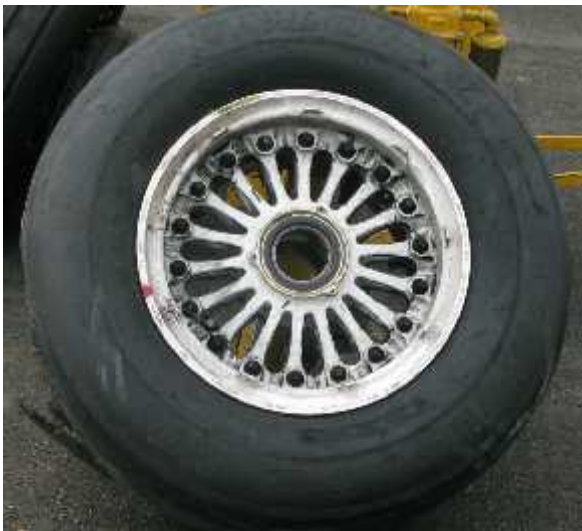
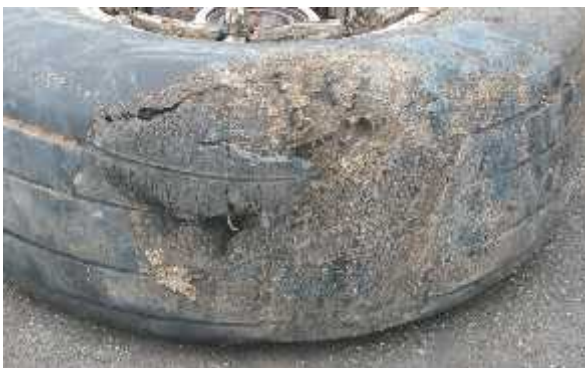
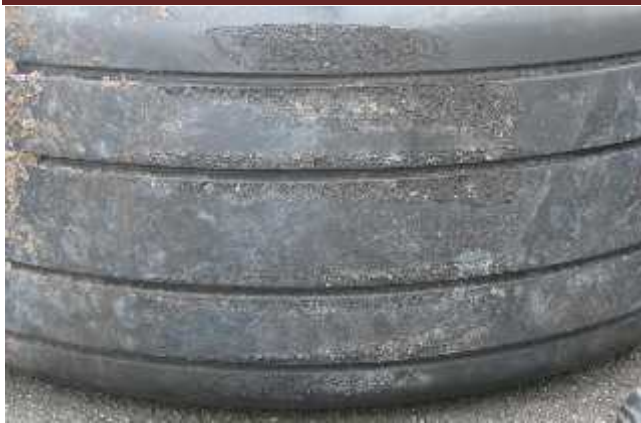
**1.16.15.2. LLANTA Nro. 2, tren principal izquierdo, (interior izquierda)
P/N DRT31722T, S/N 16006076**

Esta era nueva sin reencauches previos. La marca roja de la posición 12 horas de la llanta estaba alineada con la válvula de inflado del aro.

Las marcas rojas marcadas en la llanta y aro aproximadamente en la posición 7 horas indicaban que la llanta no se deslizó dentro del aro.

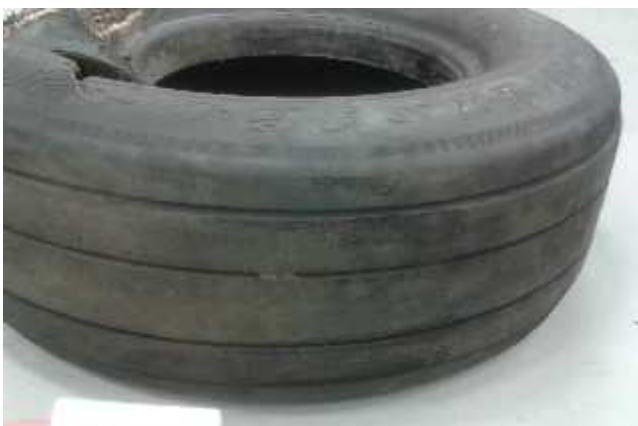
Había una zona plana a través de la superficie de rodamiento que mostraba una explosión de la llanta con la marca característica en forma de X entre las

posiciones 6 y 9 horas. Esta marca estaba desplazada del centro hacia la parte donde está marcada la serie en el hombro de la llanta.

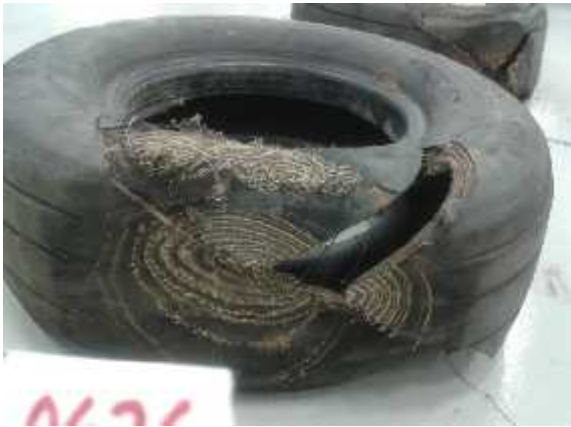
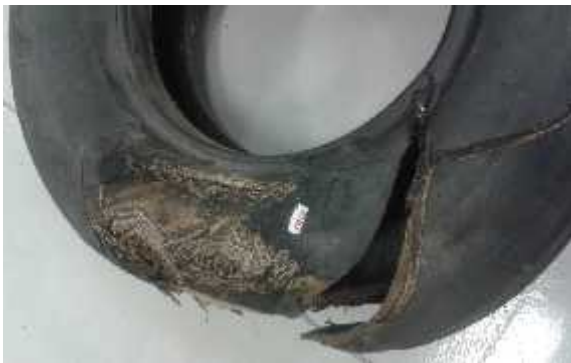
En la posición 4 horas, había una zona que mostraba desgaste de la superficie y tenía una pequeña acumulación de tierra entre las marcas del labrado. Este desgaste mostraba haberse producido en múltiples direcciones como sucede en una situación de hidroplaneo, pero no mostraba el tinte azulado del caucho.

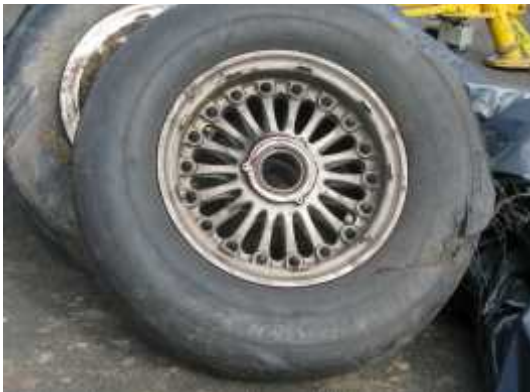
El costado donde va marcada la serie, estaba con el talón en su lugar respecto al aro. La profundidad del labrado variaba de entre 5 y 6/32 pulgadas a 3/32 pulgadas en la posición 5 horas.

No se encontraron daños por baja o sobre presión.

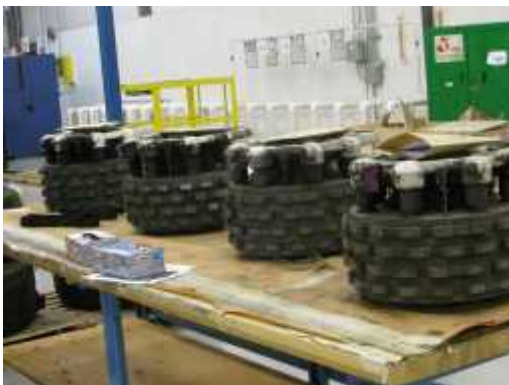
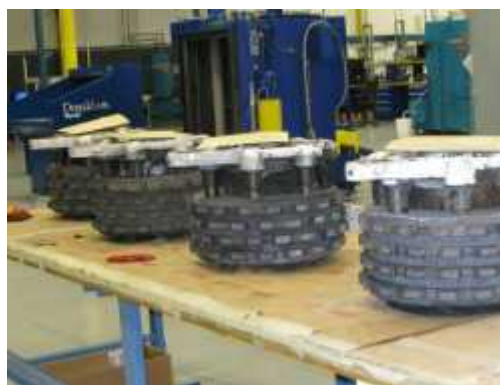
CONJUNTOS DE FRENOS

Los frenos fueron examinados y se determinó que estaba en buen estado exterior, sin muestras de desgaste anormal, daños mecánicos o recalentamiento. Las pruebas de presurización indicaron que funcionaban normalmente. Uno de los inyectores mostraba una fisura pero su examen indicó que era producto del impacto. Al reemplazar esta parte, las pruebas indicaron que los frenos funcionaron sin novedad.

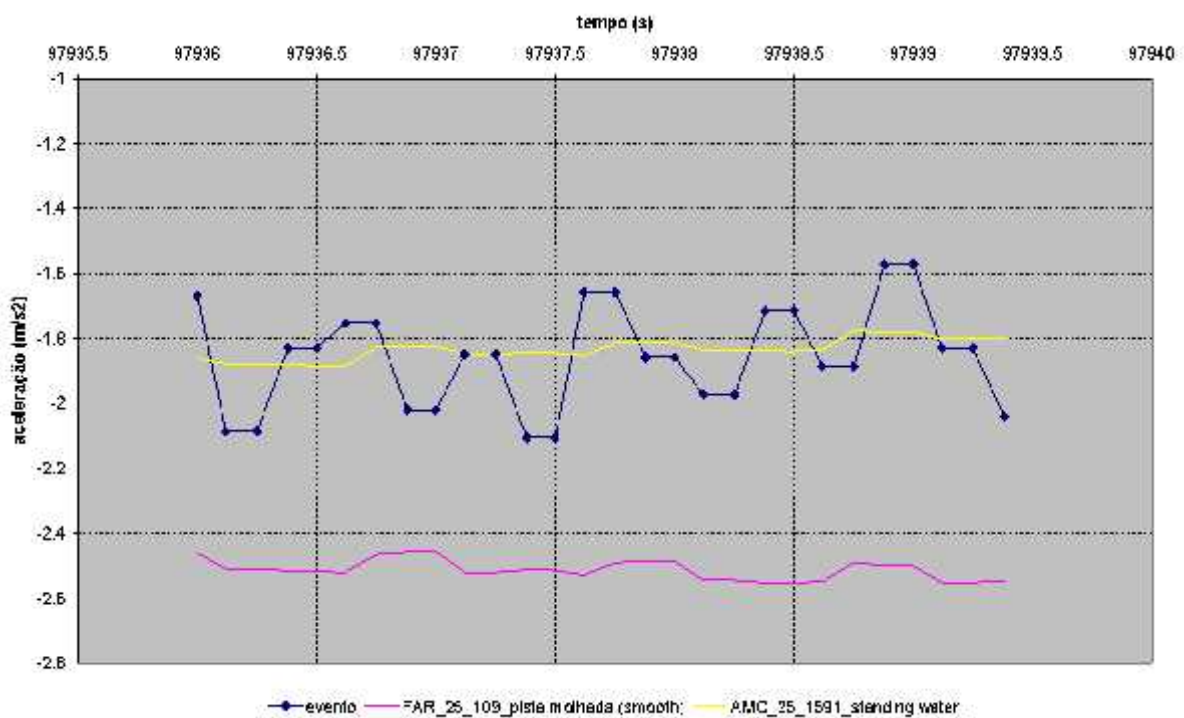
1.16.20. Aceleración de la aeronave en la carrera de aterrizaje

Los estudios de ingeniería realizados por Embraer, en base a los datos registrados en el grabador de datos de vuelo permitieron establecer que la aceleración de la aeronave durante la carrera de despegue variaba entre -1,7 y -2,1 m/s².

Esta condición se ajustaba a los valores de prueba determinados para aceleración con agua estancada en pista los requerimientos mínimos de cumplimiento establecidos por EASA en la Parte 125-1591 referentes a las especificaciones de certificación de aeronaves grandes, categoría a la que pertenece la aeronave Embraer 190. Estos valores de aceleración eran inferiores a los obtenidos para prueba en pista mojada por parte de la FAA.

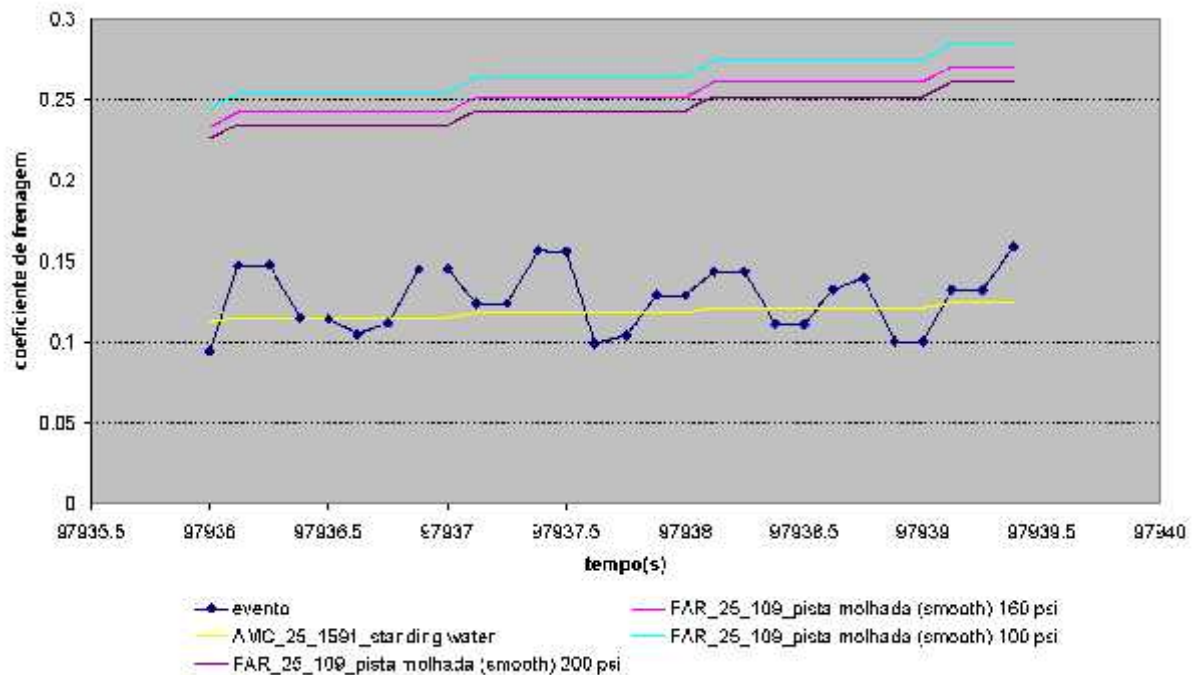
1.16.21. Estimación de los coeficientes de frenado

Los estudios de ingeniería realizados por Embraer, en base a la información obtenida del grabador de datos de vuelo indicaron que el coeficiente de fricción durante la carrera de aterrizaje tenía valores entre 0,1 y 0,15.

La curva obtenida para esta condición se ajustaba a los valores de prueba determinados para coeficientes con agua estancada por parte de EASA, y estaban muy por debajo de los valores de prueba determinados por la FAA para pista mojada con valores patrón de presión de neumáticos de 200, 160, y 100 PSI.

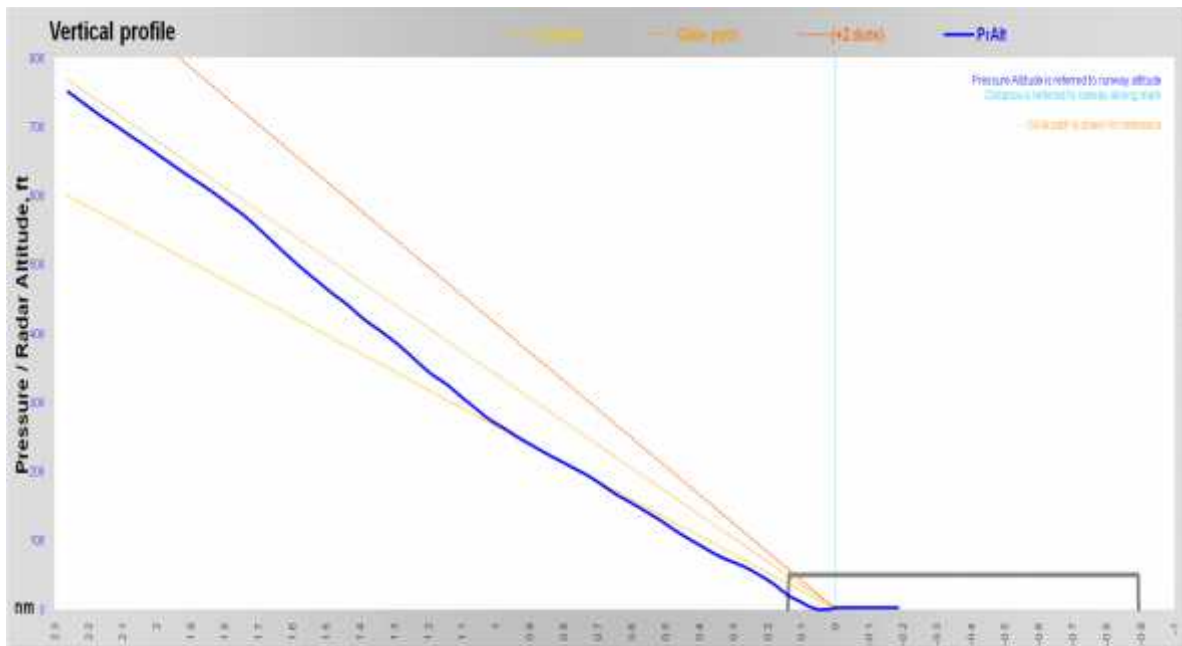
2.1.8.1. Trayectoria de aproximación

La gráfica de la trayectoria de aproximación, indica que la aeronave abandonó la trayectoria normal porque se guió con tres luces rojas y una blanca durante la aproximación final.

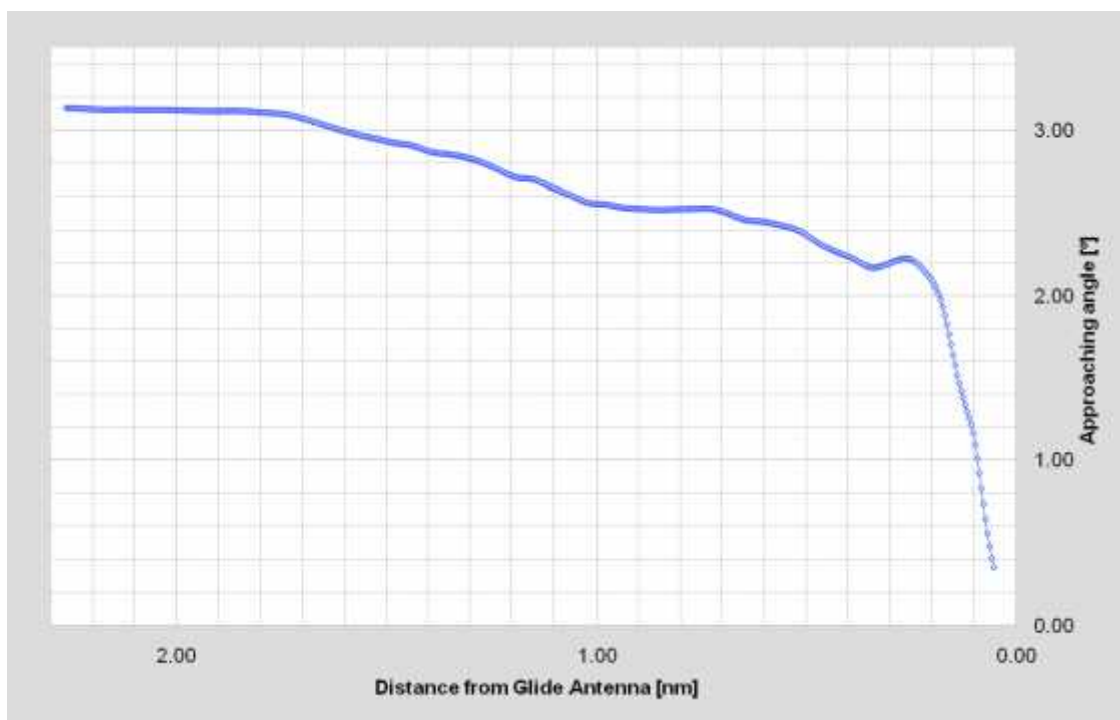
El gráfico del ángulo de aproximación indica que desde 1,8 millas antes de la cabecera el ángulo de aproximación se redujo de 3,2 grados que es el normal para el aterrizaje siguiendo la guía del PAPI, a 2,2 grados poco antes de cruzar sobre la cabecera.

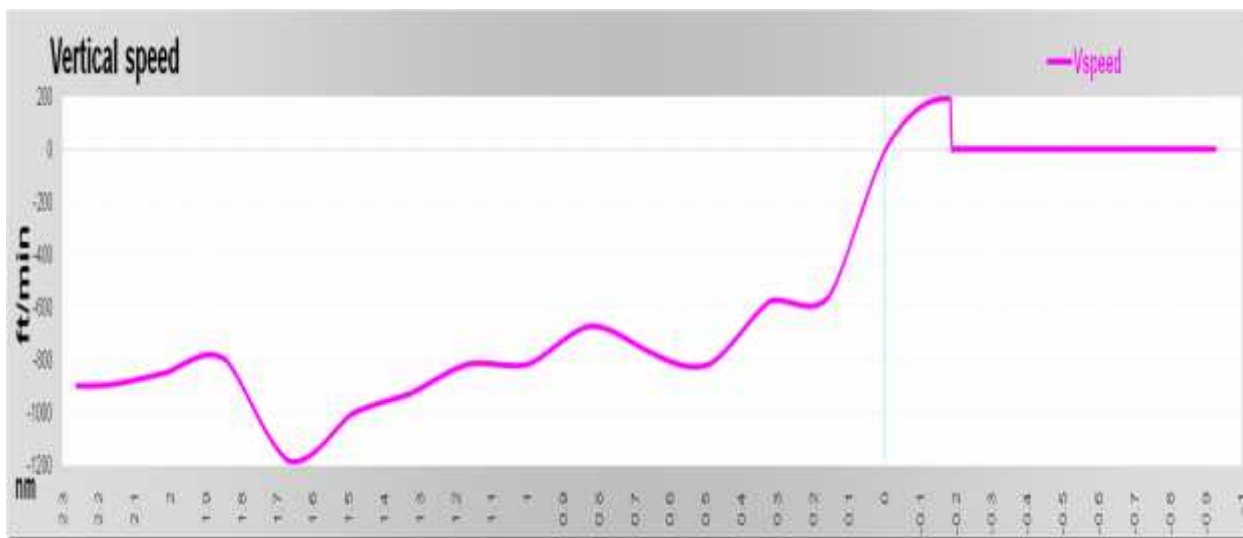
2.1.8.2. Velocidad vertical

El gráfico de la velocidad vertical en la fase final de la aproximación muestra que entre 1,9 y 1,6 millas antes de la cabecera se excedieron los 1.000 pies por minuto de velocidad vertical que es el límite para una aproximación estabilizada.
